# Conservación del patrimonio y creación arquitectónica

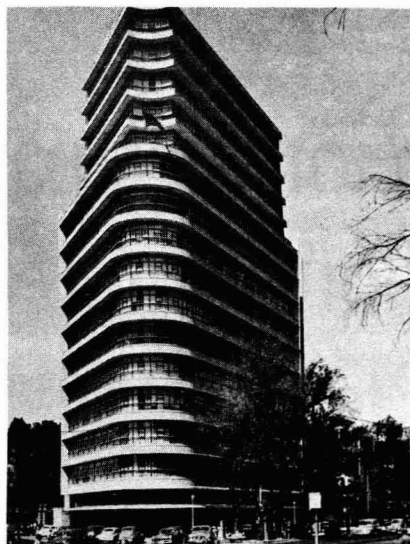
Mario Pani y Jesús García Collantes, edificio en Paseo de la Reforma y Artículo 123, México, D. F., 1950. Estado Original. Foto Guillermo Zamora.

Un segundo suceso desafortunado es el del antiguo edificio de la Embajada de los Estados Unidos en Paseo de la Reforma y Artículo 123. Este inmueble, realizado en 1950 por Mario Pani y Jesús García Collantes, sufrió graves daños durante el sismo de 1985, por lo que fue necesario reforzar su estructura. Sin embargo, no sólo perdió los pisos superiores en aras de una mayor seguridad estructural, sino que su fachada se recubrió engañosamente con vidrio espejo, lo que alteró francamente su propuesta. En este caso, como en el anterior, los "renovadores" no consultaron a los arquitectos autores del proyecto, quienes hubiesen ofrecido una solución más acorde con la intención original del inmueble.

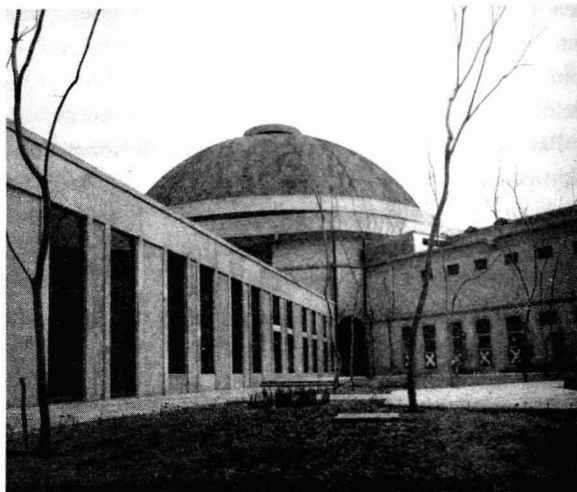
Archivo General de la Nación, México, D. F., remodelación de Jorge Medellín, 1982. Aspecto exterior de la cúpula y del nuevo cuerpo de acceso.

mo prisión, aquilatándolo artísticamente. Así el edificio principal sobre la calle de Eduardo Molina se destinó a la administración, mientras que la zona de celdas se acondicionó para localizar el acervo del archivo y los cubículos de los investigadores. Se demolieron los enormes muros circundantes, así como algunas pequeñas adiciones internas, y se techaron los patios de las crujías, para darle cohesión y protección al inmueble. La principal aportación es la del salón central al que acceden los siete edificios de celdas en forma de estrella, y que se ligó al acceso por medio de un octavo brazo. Este nuevo espacio, cubierto por un cúpula de amplias dimensiones, con un ambulatorio y balcón superior, dignificó y renovó el espíritu del conjunto permitiendo en su seno diversas actividades culturales.
